Die Wilmersdorfer Moschee

Baugeschichte und geplante Maßnahmen

Markus Nitschke und Katja Weise (D:4 Architektur)

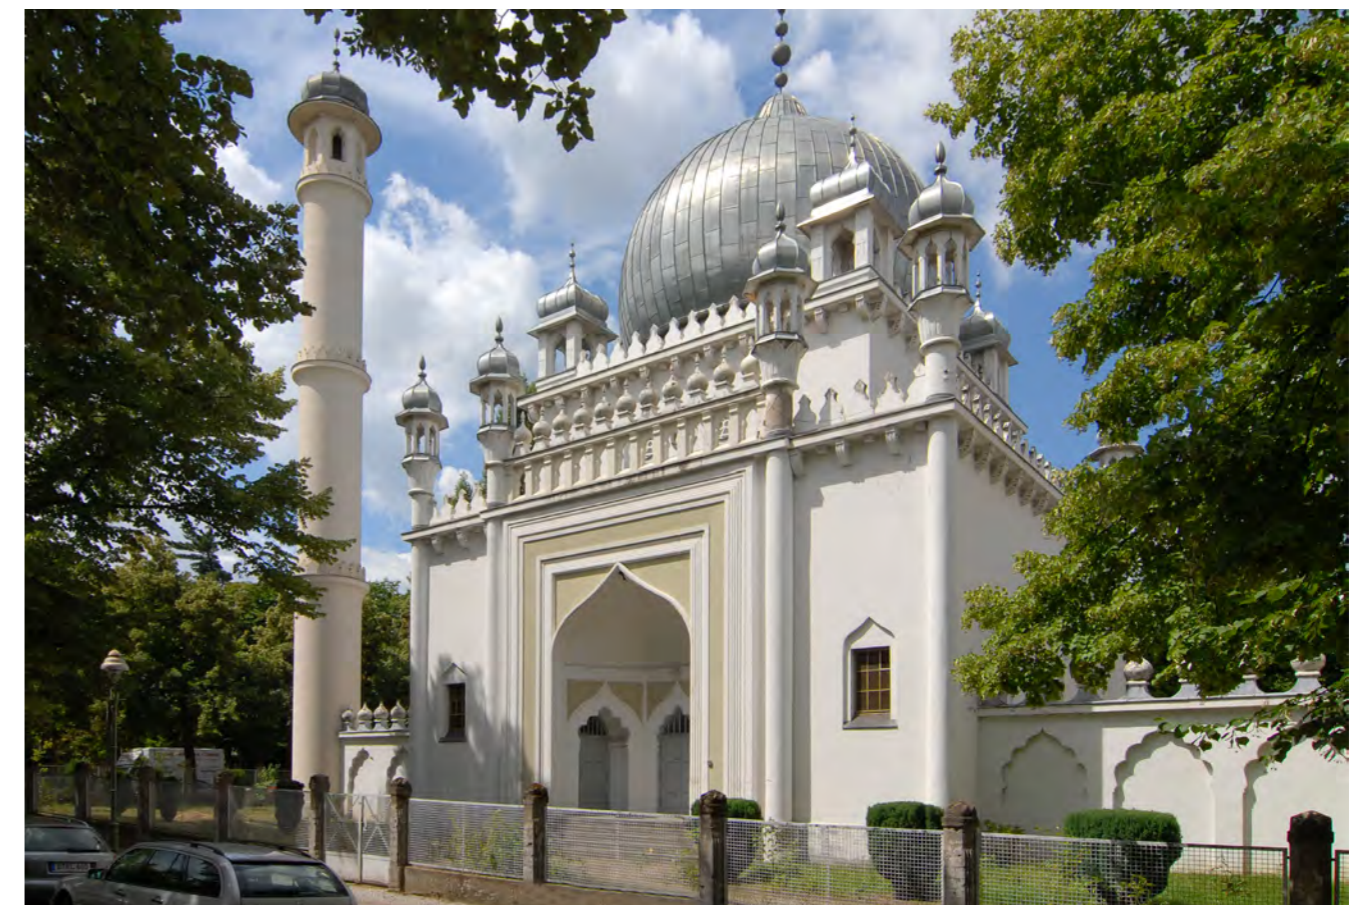
Frontansicht der Moschee © Wolfgang Bittner, LDA

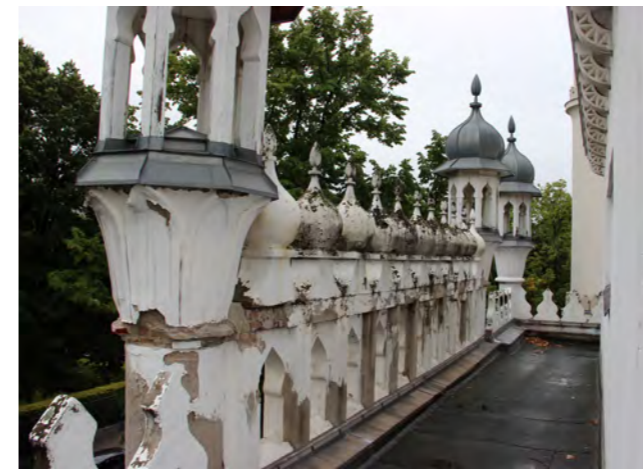
Brüstung oberhalb des Portals vor der Instandsetzung 2016 © D:4

gedeckt, das Fundament wurde abgedichtet. Im Gebetsraum wurde eine Fußbodenheizung eingebaut und die Wände sind nach restauratorischen Untersuchungen in Anlehnung an die rot-ockerige Originalfassung gestrichen worden. Doch nicht alle dieser Maßnahmen bewährten sich langfristig. Die Sockelabdichtung wurde mangelhaft ausgeführt. Die ergänzenden Zementputze waren zu hart für das alte weichere Mauerwerk und die erhaltenen Kalkputze, wodurch sich Risse bildeten und die Altmaterialien durch eindringende Feuchtigkeit angegriffen wurden. Die damals noch recht neuen Dispersionsfarben hatten, wie sich später herausstellte, eine sperrende Wirkung. Durch das teils noch ursprüngliche Entwässerungssystem und den weiterhin undichten Sockel drang in der Folge Wasser in die Konstruktion ein, das über den neuen Putz und Anstrich nicht wieder abgegeben werden konnte und zur Schädigung von Altputzen, Gips- und Betonbauteilen, Mauerwerk und darin verbauten Stahlträgern führte.

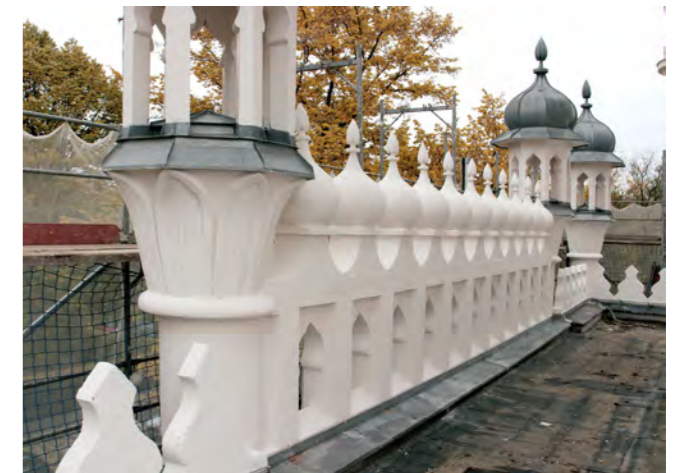
Brüstung oberhalb des Portals nach der Instandsetzung 2016 © D:4
